SPRAVODAJCA

MESTSKÉHO MÚZEA V RAJCI

REŠTAURÁTORSKÝ VÝSKUM
A REALIZÁCIA PRÁČ
V ROKOCH 2009 - 2013

RÍMSKOKATOLÍCKY KOSTOL SV. LADISLAVA V RAJCI

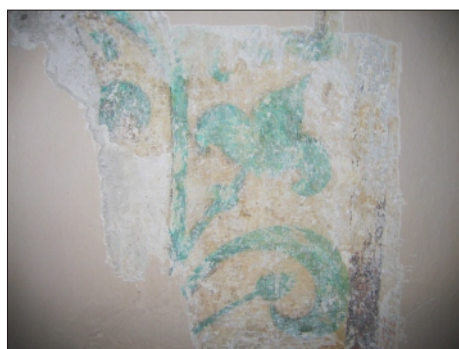
MALOVANÁ PASPARTA OKNA

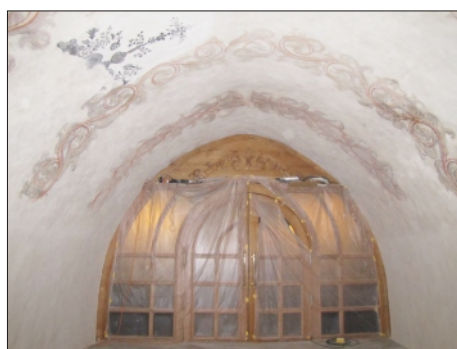
MALOVANÉ SLÁVOBRÁNY V NARTEXE

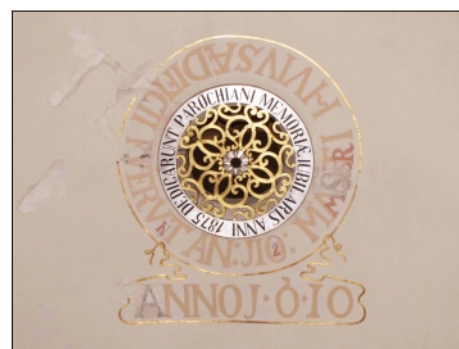
DEDIKAČNÝ NÁPIS PRED REŠTAUROVANÍM

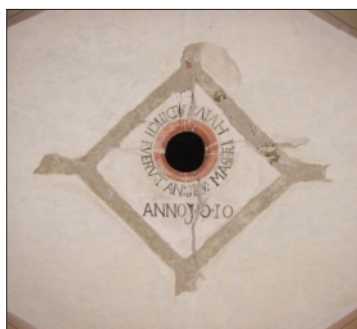
**DEDIKAČNÝ NÁPIS
PO ODSTRÁNEŇI PREMALIEB**

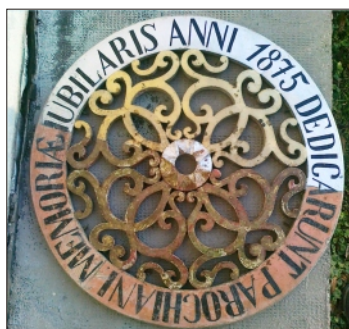
**POLOVIČNÉ ČISTENIE
DREVEJ MREŽE**

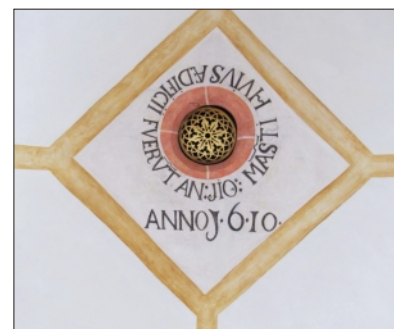
**DEDIKAČNÝ NÁPIS
ZÁVEREČNÝ STAV PO REŠTAUROVANÍ**

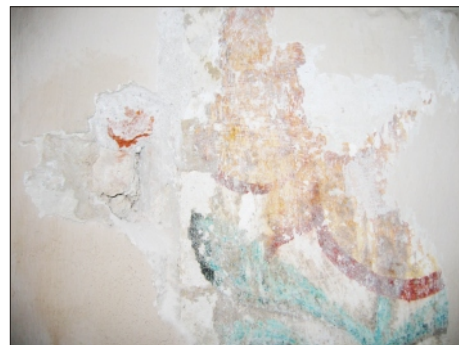
MAĽOVANÁ PASPARTA RENESANČNÉHO OKNA, DO KTORÉHO BOLA VSTAVANÁ PÁNSKA EMPORA

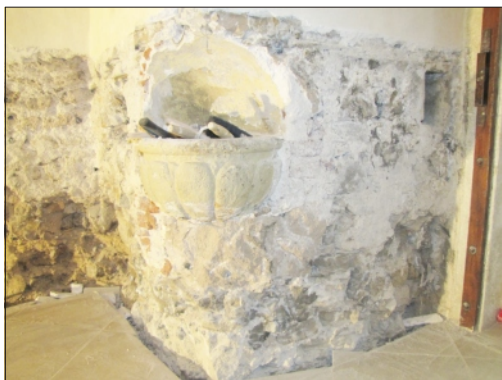
SOKEL A SVĚTENIČKA PO OČISTENÍ

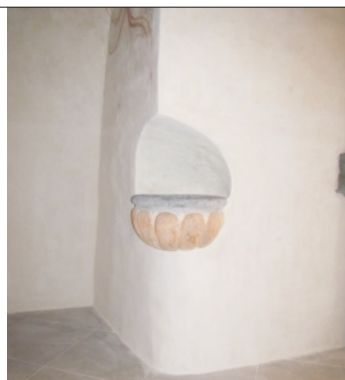
SVĚTENIČKA A SOKEL PO REŠTAUROVANÍ
